# STABILISATION DU NIVEAU DU LAC TANGANIKA

## L'AMÉLIORATION DE LA NAVIGABILITÉ DU FLEUVE CONGO

(BIEF MOYEN DU LUALABA, KINDU-PONTHIERVILLE)

**E.-J. DEVROEY**

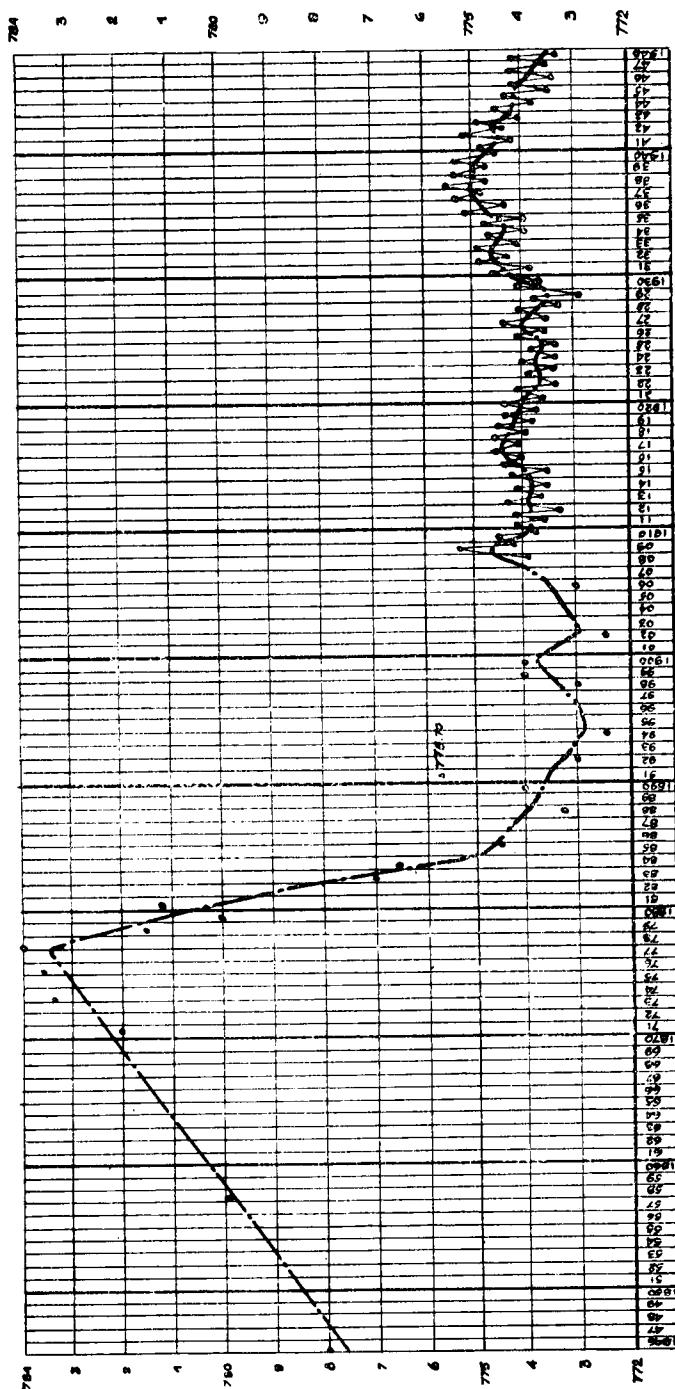
FIG. 4. — Diagramme des niveaux du Tanganyika depuis 1846.

Le Mémoire de 1938 (10) fournit d'amples détails sur ces variations de niveau du lac et leur relation avec la pluviométrie et l'évaporation, de même que sur son régime et les conditions d'écoulement de l'exutoire.

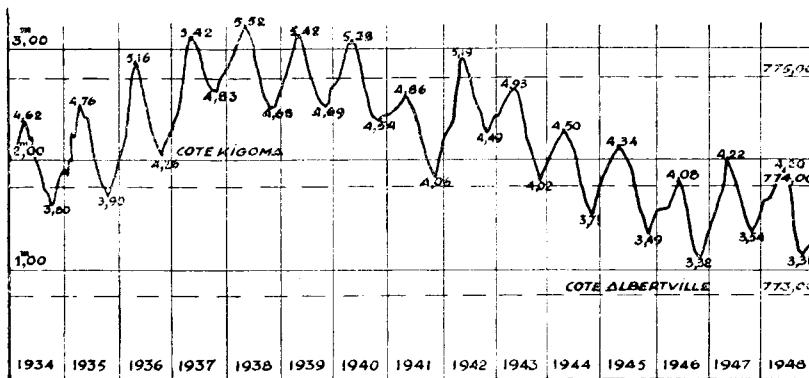
FIG. 5. — Variations du niveau du Tanganyika depuis 1934.

Les lectures des échelles d'étiage font apparaître par ailleurs une variation annuelle avec maximum en avril-mai et minimum en octobre-novembre (fig. 5 et 6, et tableau I). L'amplitude de cette variation est de l'ordre

de 80 cm, ainsi qu'il ressort du tableau II. On constate que les différences de niveau d'un jour à l'autre sont faibles et n'atteignent généralement que quelques centimètres (fig. 6 et tableau III).

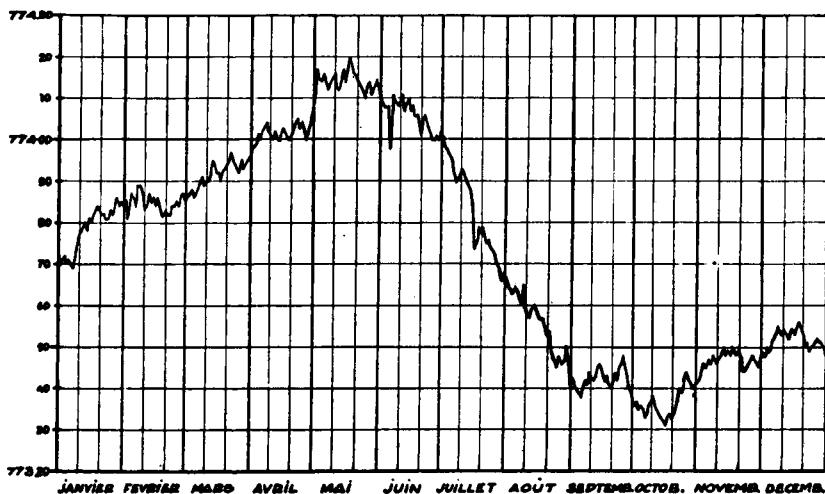
FIG. 6. — Variations journalières du niveau du Tanganika en 1948.

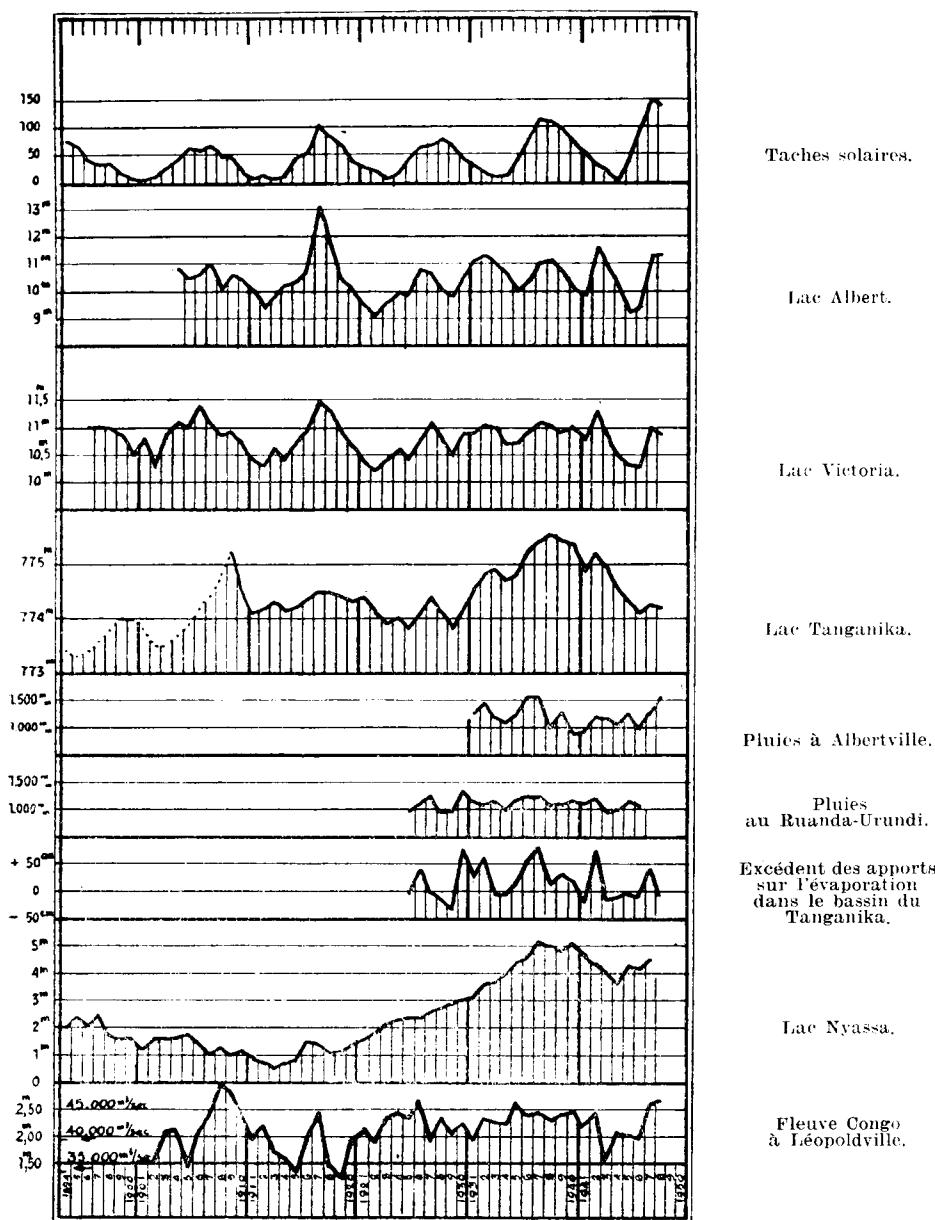
FIG. 7. — Taches solaires.

Niveaux des lacs Albert, Victoria, Tanganyika et Nyassa.  
Pluviométrie. Niveaux et débits du fleuve Congo.

phénomène des taches solaires (fig. 7) (3). C'est ainsi qu'on a connu des hautes eaux, dites exceptionnelles, en 1909, 1918, 1927 et 1938, alternant avec des basses eaux, qualifiées également d'exceptionnelles, en 1912, 1929 et la période actuelle. En ces quarante dernières années, le lac a oscillé entre un minimum à la cote 772<sup>m</sup>90 (1929) et un maximum de 775<sup>m</sup>52 (1938).

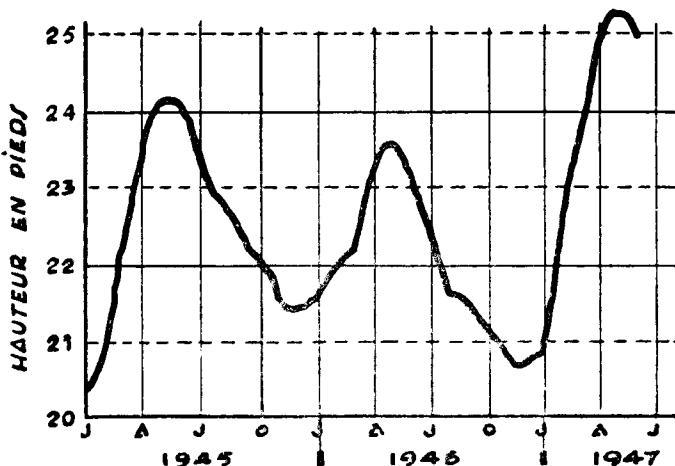
FIG. 9. — Diagramme des niveaux du lac Nyassa (1945-1947).

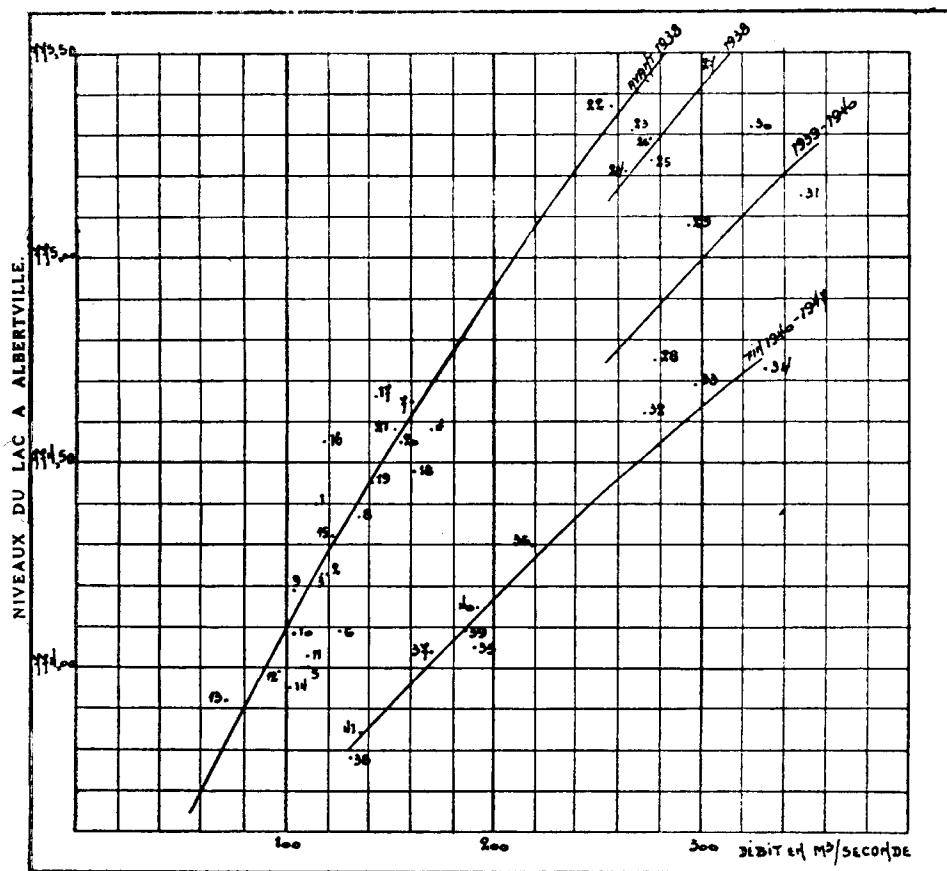
FIG. 10. — Débits de l'exutoire de la Lukuga en fonction du niveau du Tanganyika.

fait sur la figure 10 chaque point figuratif, on constate que les point 24 à 41 se groupent autour de trois courbes se rapportant respectivement aux années 1938, 1939-1940, et 1941-1947, et auxquelles on peut assigner des équations de la même forme que la précédente, dans lesquelles on aurait :

D'autres mesures de débit de la Lukuga ont été effectuées après 1937. Les conditions d'observation sont résumées dans le tableau V. En numérotant comme il a été

A cet effet, on a tenu compte des « débits anciens » d'avant 1938, tels qu'ils sont représentés à la figure 10. On en a déduit les niveaux « fictifs » qu'auraient atteints les étiages de chaque année si les conditions d'écoulement de 1937 avaient été maintenues. On constate que les basses eaux de novembre 1946 auraient été à la cote 774<sup>m</sup>00, alors qu'elles furent en réalité à 773<sup>m</sup>32. Les 68 cm de différence ont été « gagnés » en 9 ans, de 1937 à 1946, soit à raison de 7<sup>cm</sup>6 par an.

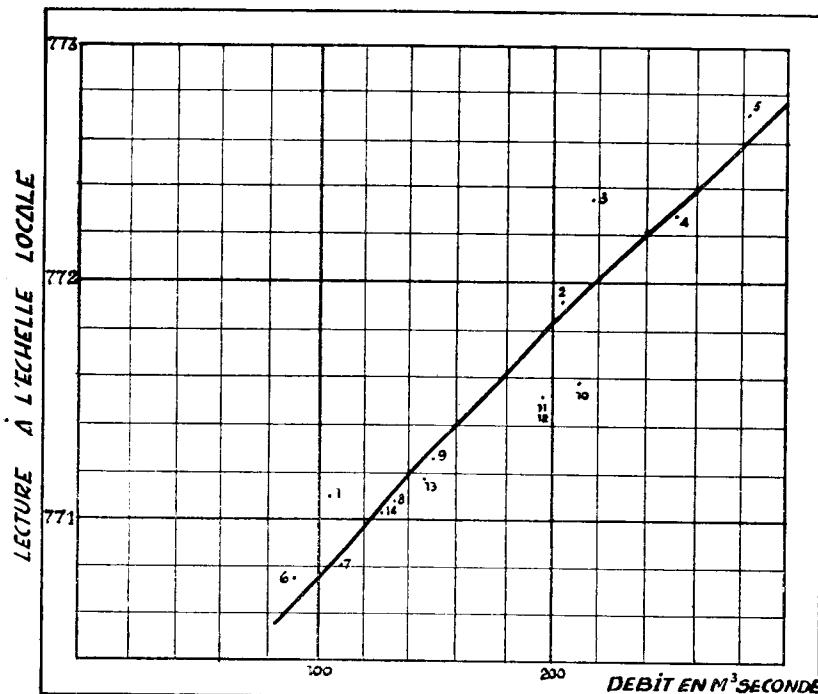
FIG. 11. — Débits de la Lukuga à Greinerville.

Les points ont été numérotés dans l'ordre chronologique des axes hydrauliques observés en E 22 et mentionnés dans le tableau VII.

interprétant les résultats d'observation des axes hydrauliques à la lumière des diagrammes moyens de la figure 10, on a pu situer sur la figure 11 quinze points figuratifs des débits à Greinerville, en fonction des lectures, en cotes absolues, à l'échelle locale.

Le fait que les débits récents (points 6 à 15) ne s'écartent pas systématiquement de ceux d'avant 1939 tend à montrer que le profil en question n'a pas été influencé par les travaux de l'exutoire et que les conditions d'écoulement y sont restées inchangées.

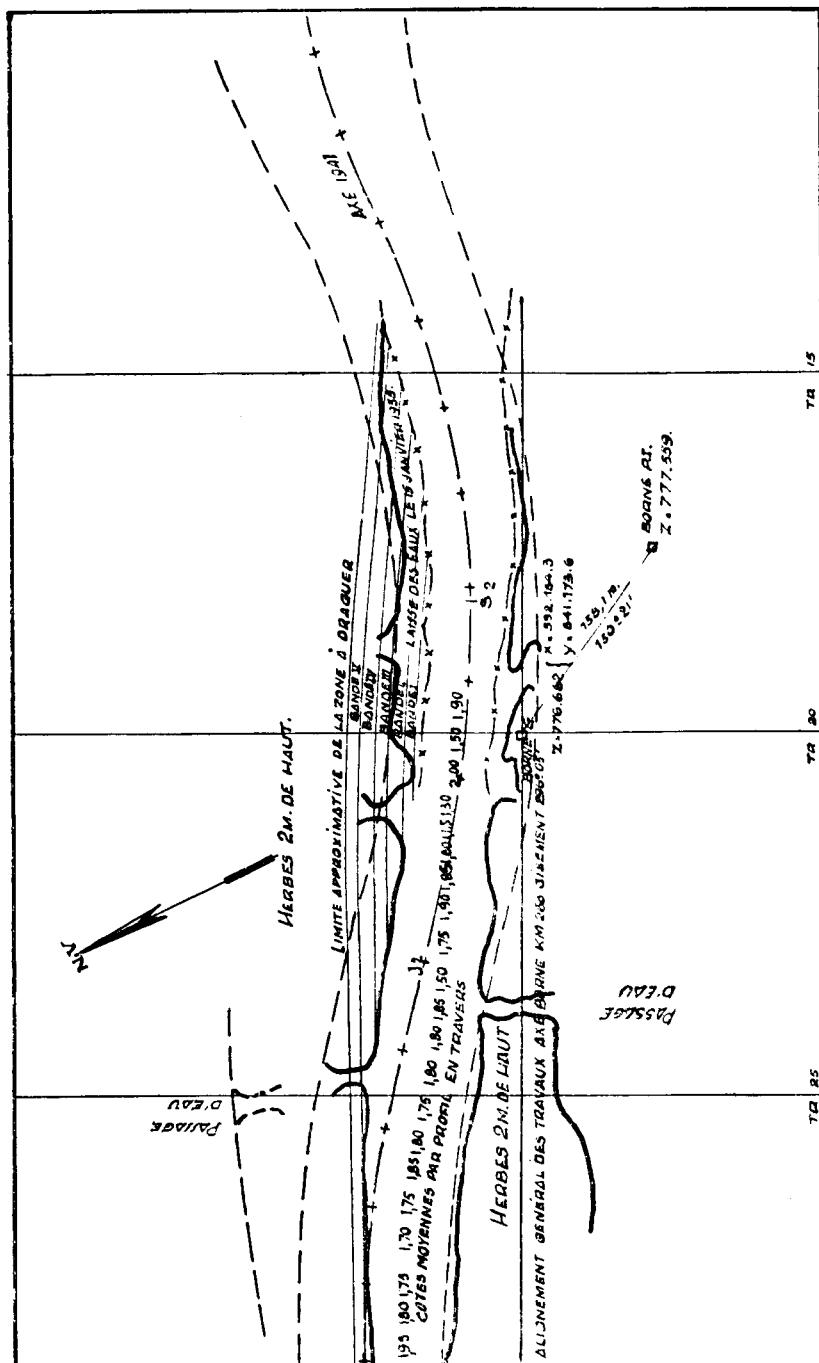
Fig. 12. — Situation de l'exutoire de la Lukuga au 15 janvier 1938.

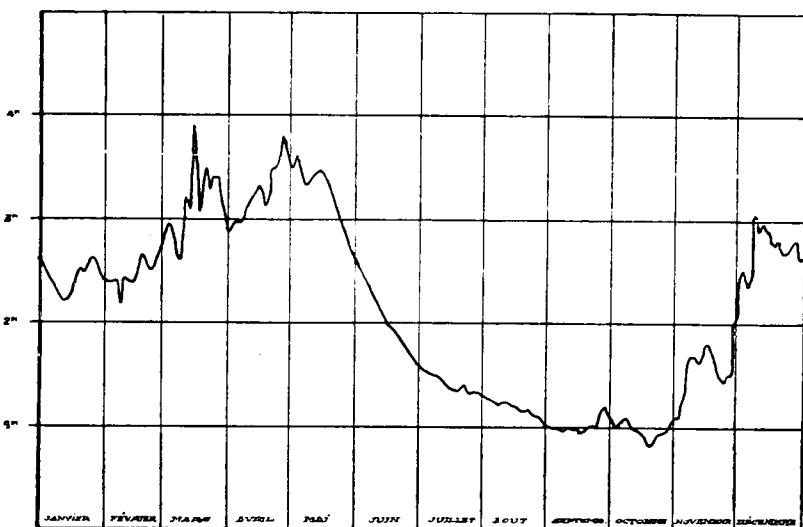
FIG. 13. — Variations journalières du niveau du Lualaba (Bief moyen) à Kindu en 1946.

A cause de la prépondérance des gros affluents Ulindi et Lowa (fig. 1), la décrue est plus précoce à l'aval du Bief moyen qu'en amont (voir tableaux IV à XIV et fig. 13 à 15).

Le régime du Bief moyen du Lualaba est capricieux, en ce sens qu'il varie très rapidement et sans raison apparente, ce que traduisent fort bien les diagrammes saccadés en dents de scie, des figures 13 à 15 se rapportant à l'année des basses eaux exceptionnelles de 1946.

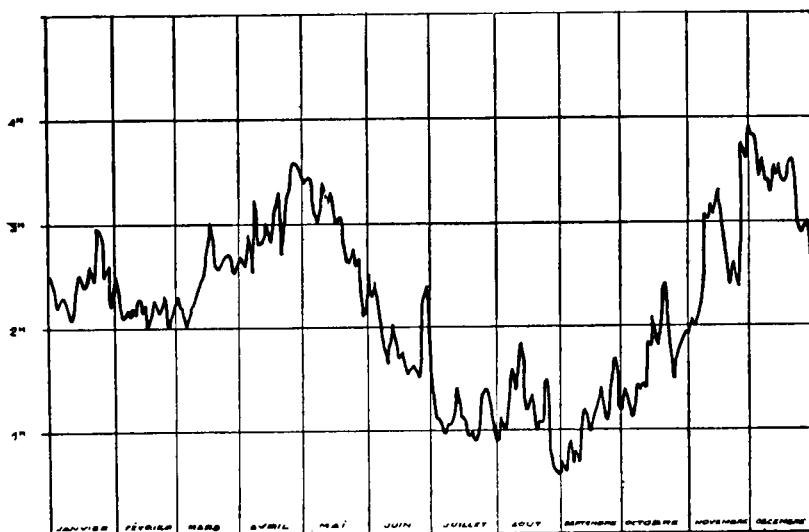
FIG. 14. — Variations journalières du niveau du Luallaba (Bief moyen) à Lowa en 1946.

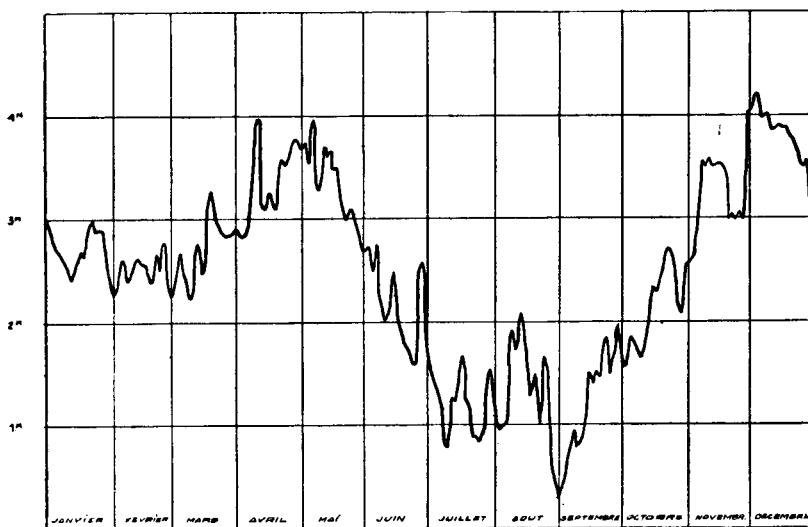
FIG. 15. — Variations journalières du niveau du Lualaba (Bief moyen) à Ponthierville en 1946.

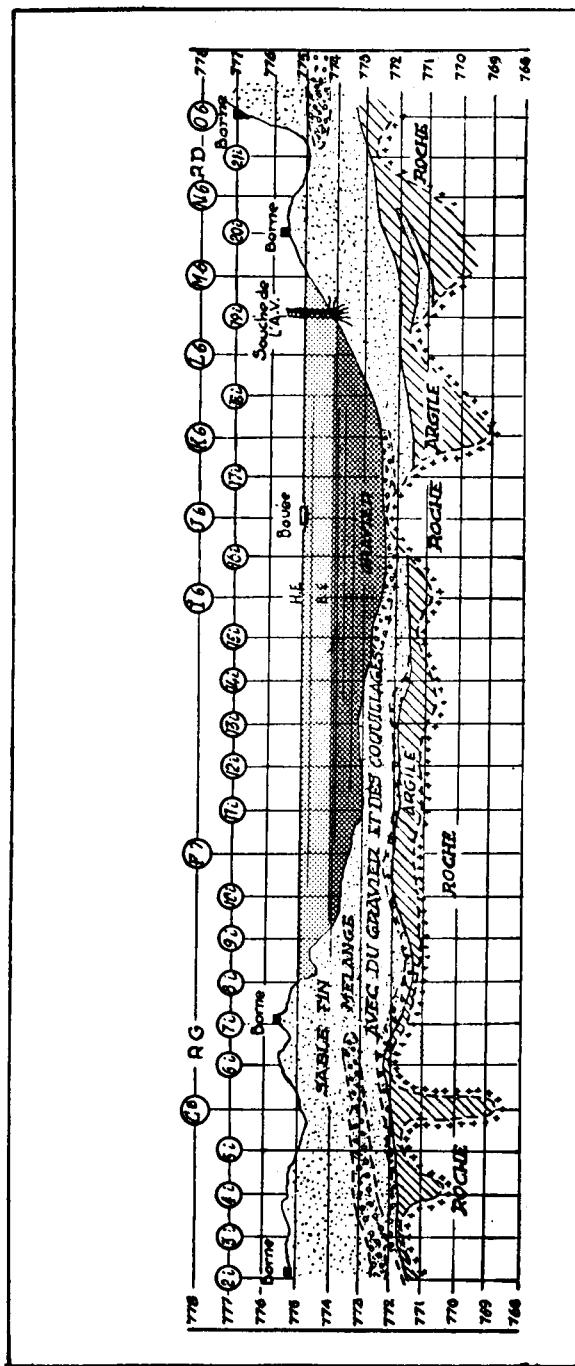
Fig. 16. — Coupe du terrain à l'emplacement 1 du barrage de la Lukuga (Traverse 6 : voir planche II).

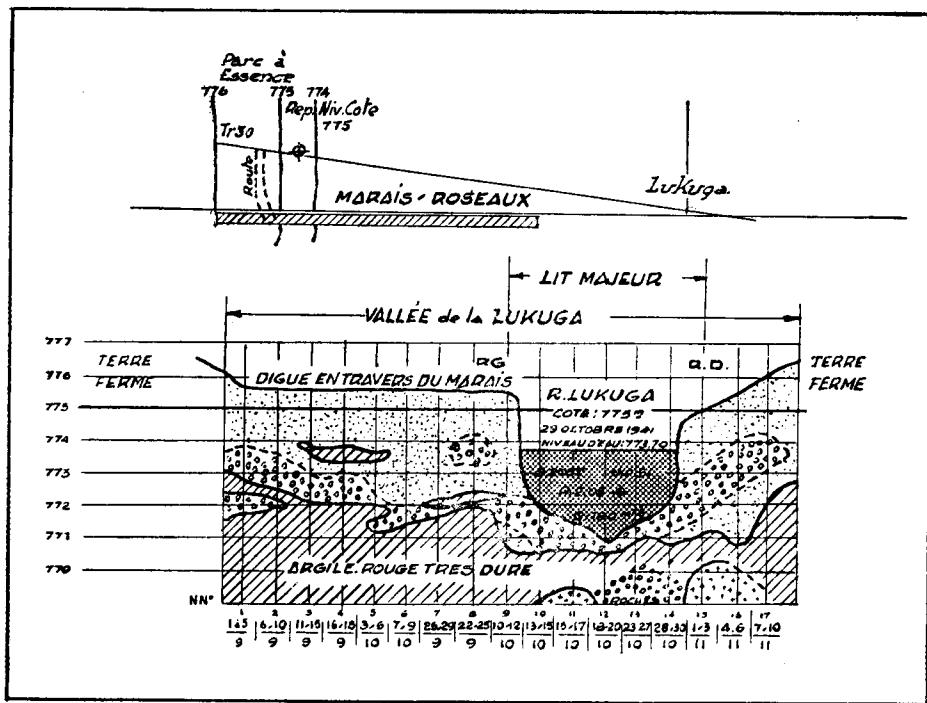
FIG. 17. — Coupe du terrain à l'emplacement II du barrage de la Lukuga (Traverse 30 : voir planche II).

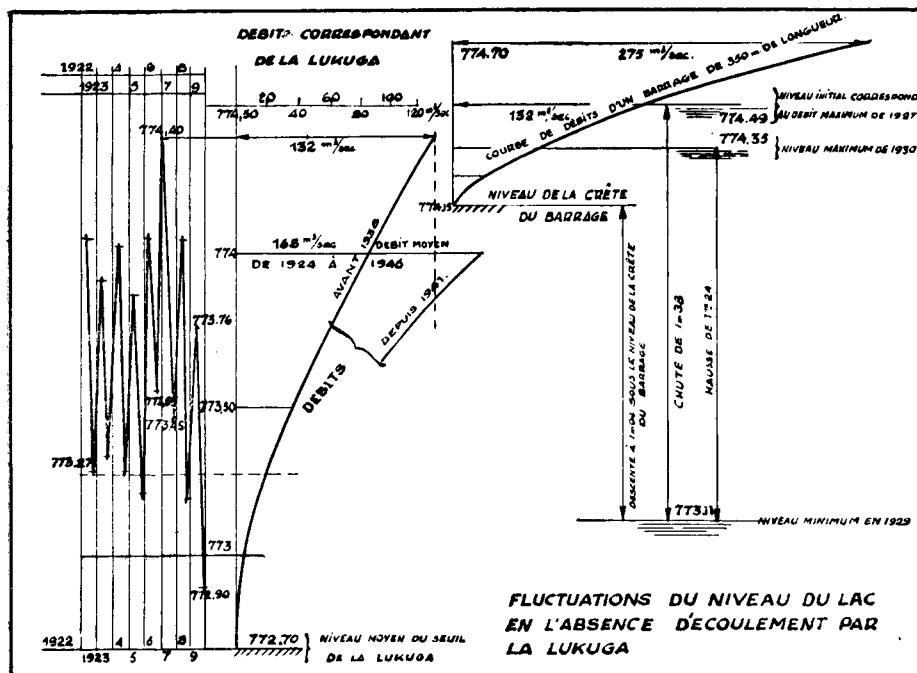
FIG. 18. — Fonctionnement d'un déversoir fixe.

à la cote 774<sup>m</sup>15 et dont la courbe de débit serait définie par un débit de 275 m<sup>3</sup>/sec pour une charge d'eau de 0<sup>m</sup>55 (fig. 18). Admettons, comme niveau initial du lac en 1927, le niveau surélevé correspondant au débit maximum de 132 m<sup>3</sup>/sec survenu en cette année. La courbe des débits du barrage-déversoir situe ce niveau à la cote 774<sup>m</sup>49. Pendant le laps de temps de 30 mois considéré, les trois périodes semestrielles de sécheresse ont déterminé une

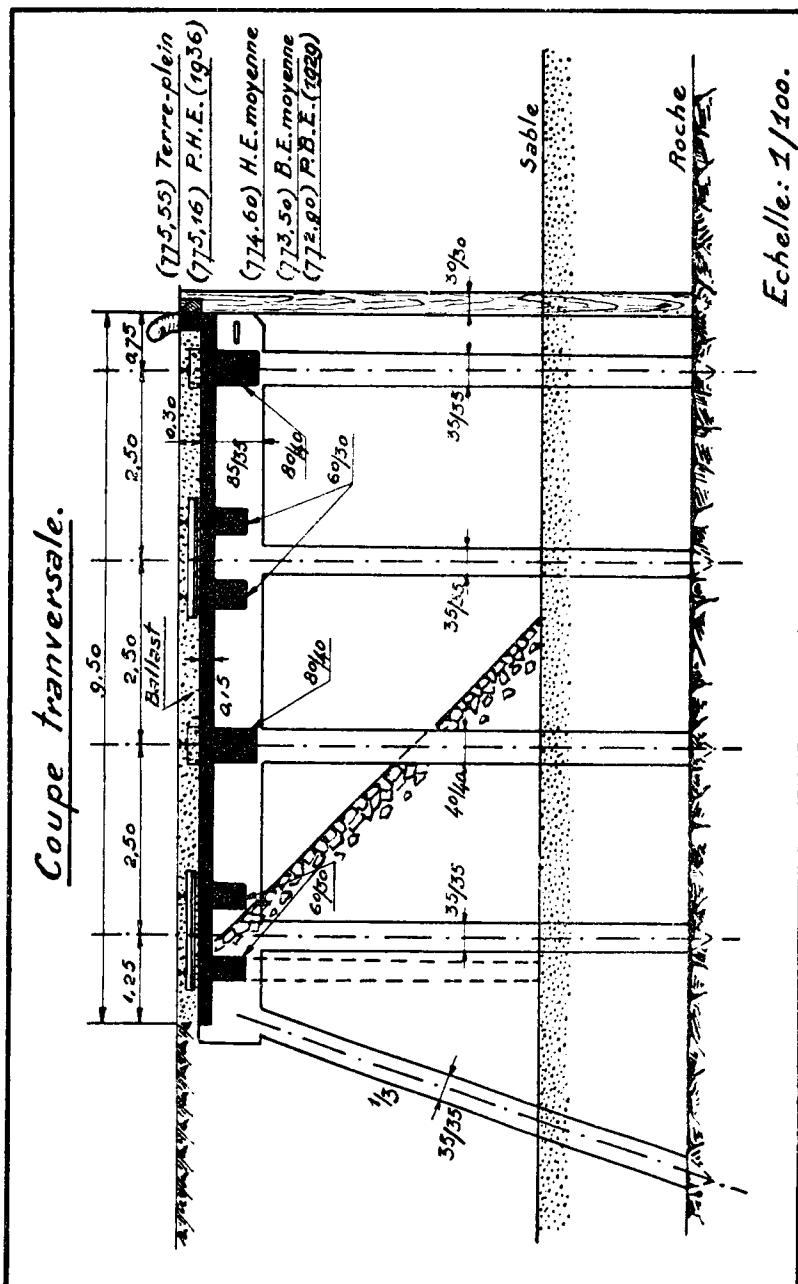
FIG. 22. — Appontement d'Albertville (coupe transversale).

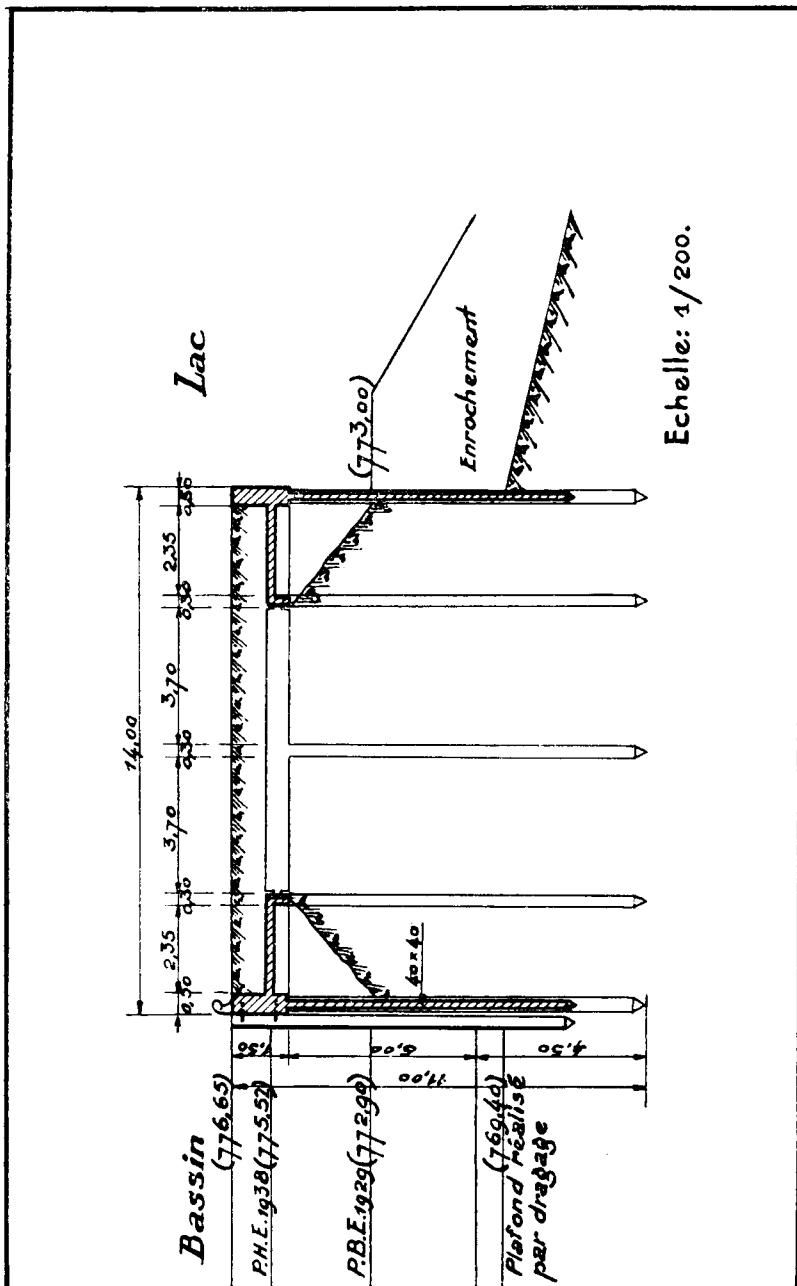
FIG. 24. — Môle du port d'Uvira (Kalamu).

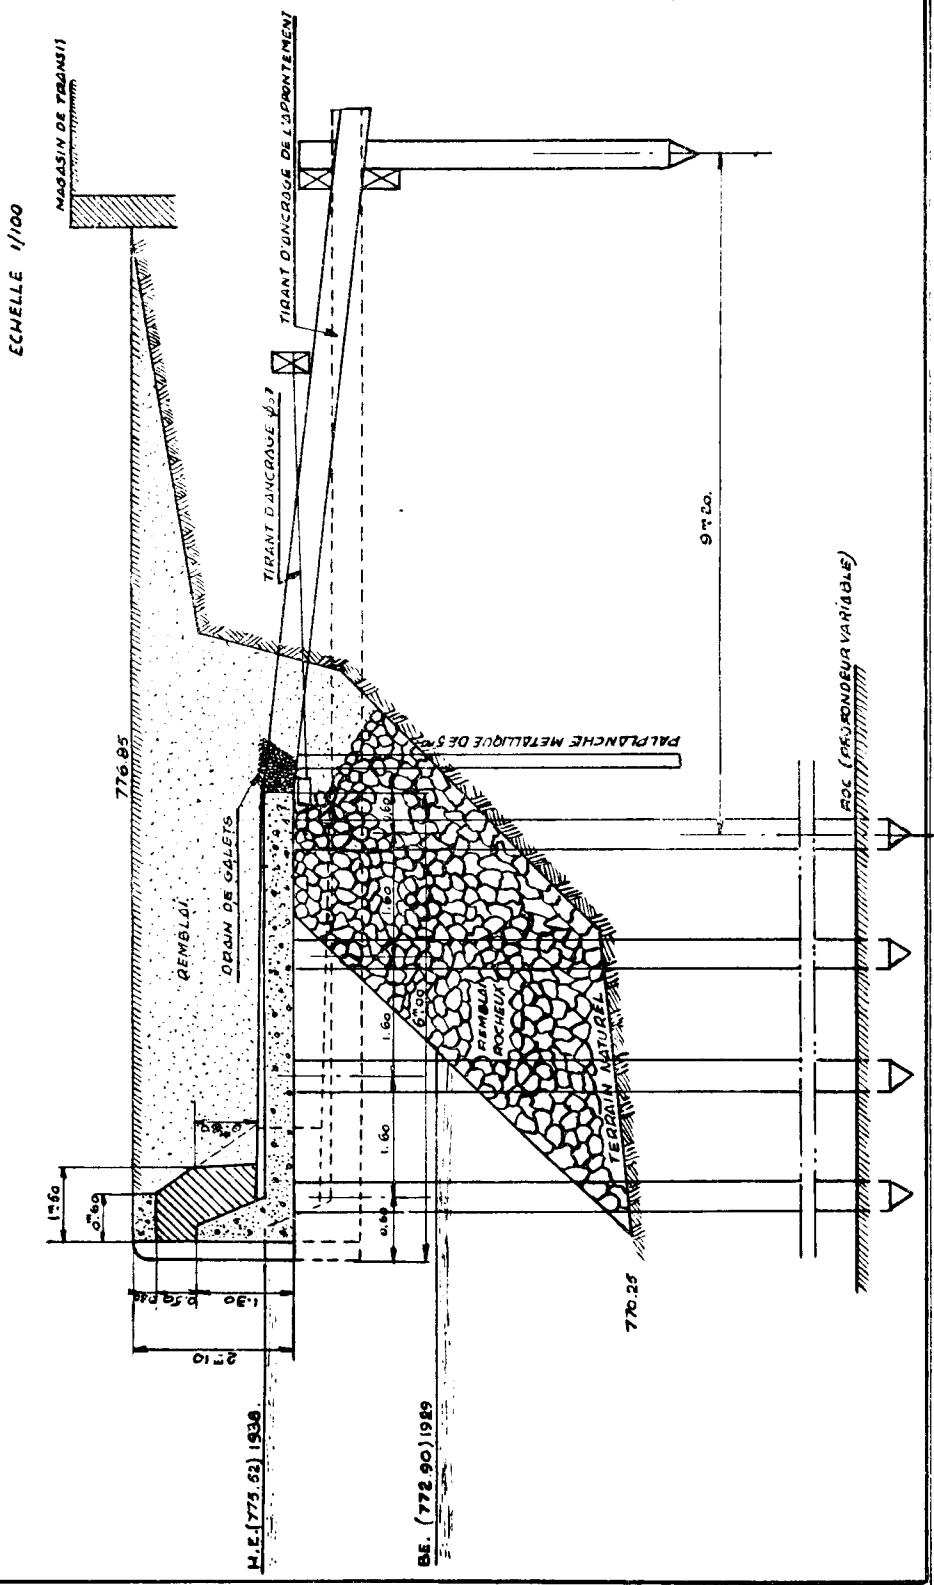
FIG. 27. — Appontement du port de Kigoma.

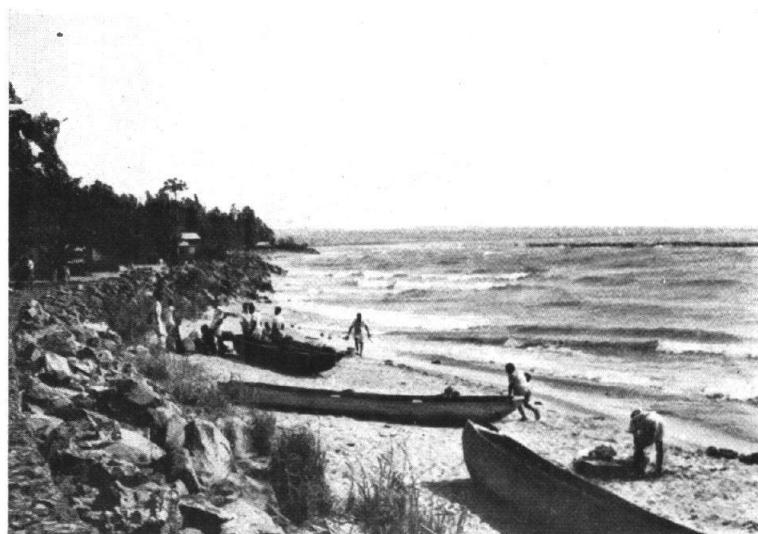
PHOTO 3. — Albertville. La rive du lac, en bordure du Camp C.F.L.  
Au fond, à droite, le « peigne » en palplanches, soi-disant destiné  
à briser la houle. 7 septembre 1947.

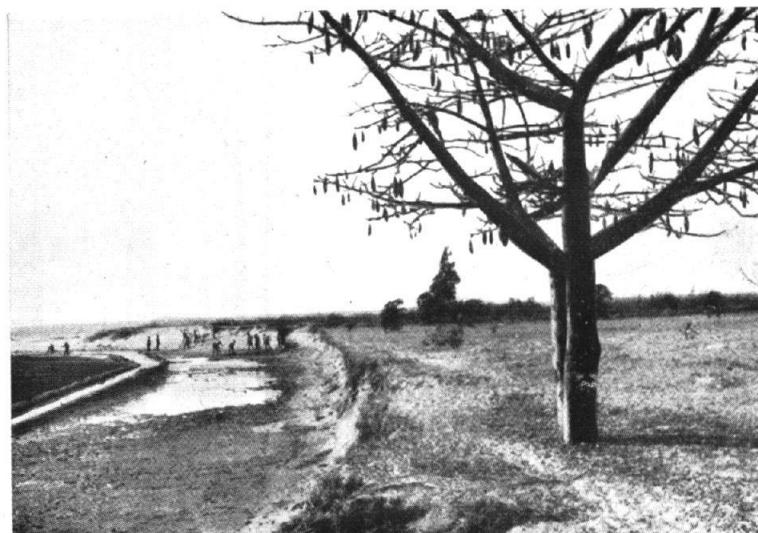
PHOTO 4. — Albertville. L'embouchure de la rivière Kalemie  
dans laquelle une cuvette a été creusée pour faciliter l'écoulement  
des eaux en saison sèche. 7 septembre 1947.

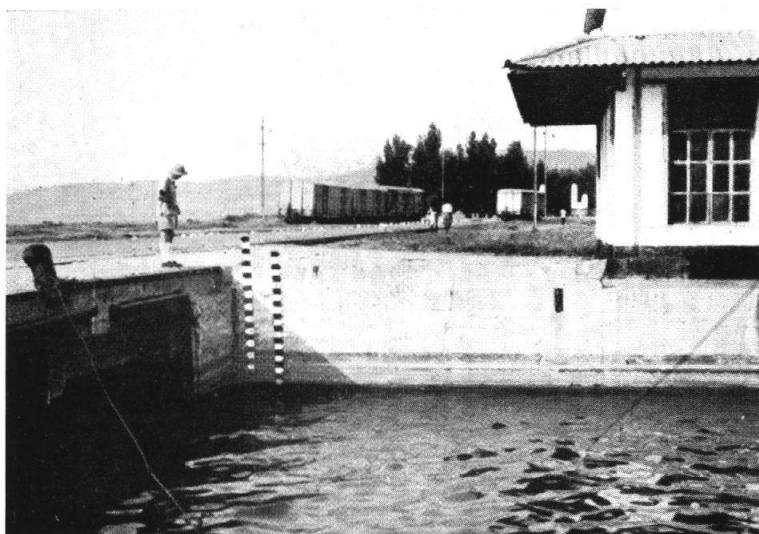
PHOTO 5. — Albertville. Les échelles d'étiage du port public dont les lectures sont données en cotes absolues ou par rapport au zéro, repéré à la cote 772<sup>m</sup>24. 6 septembre 1947.

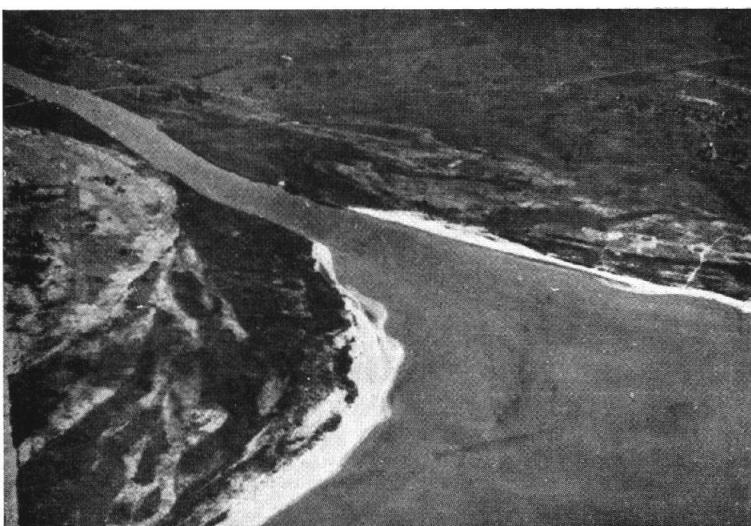
PHOTO 6. — Albertville. L'exutoire de la Lukuga, vu d'avion. On aperçoit à l'avant-plan, par transparence, les deux bancs rocheux qui barrent l'entrée de la rivière. Au fond, à gauche, le passage du bac de la route automobile. 10 septembre 1947.

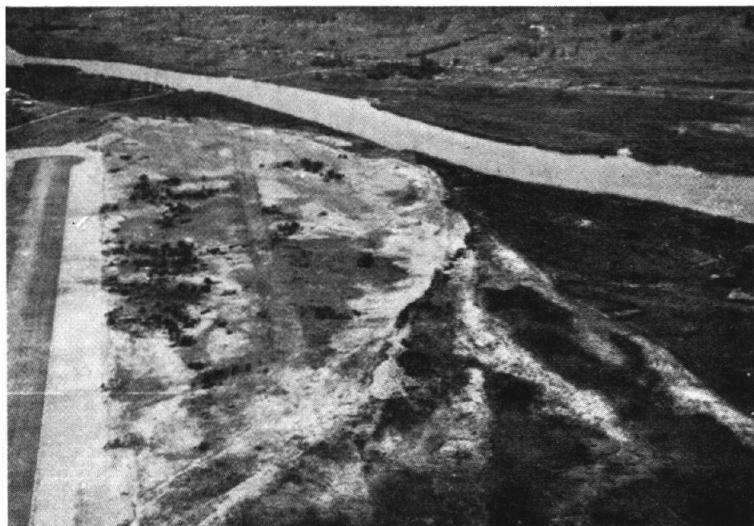
PHOTO 7. — Albertville. La Lukuga régularisée, vue d'avion.  
A l'avant-plan, à gauche, la plaine d'aviation; au fond, le passage  
de la route automobile. 10 septembre 1947.

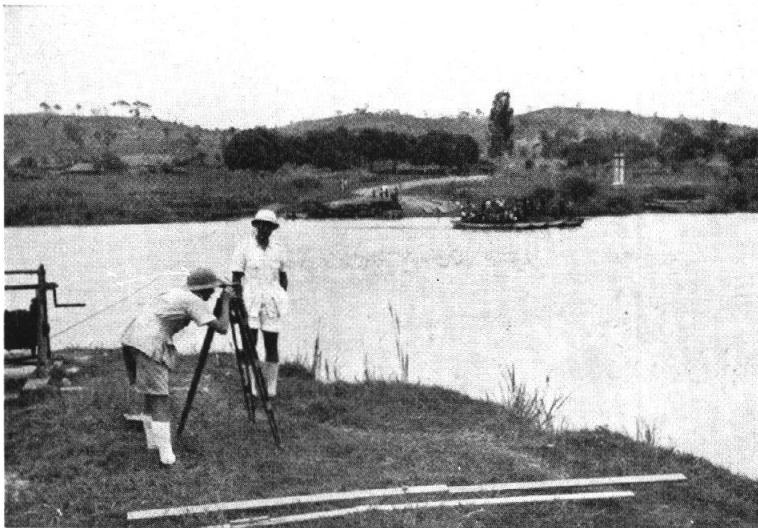
PHOTO 9. — La Lukuga au passage du bac à traîle  
de la route automobile Albertville-5<sup>e</sup> parallèle; à gauche, le treuil  
du câble de jaugeage. 9 septembre 1947.

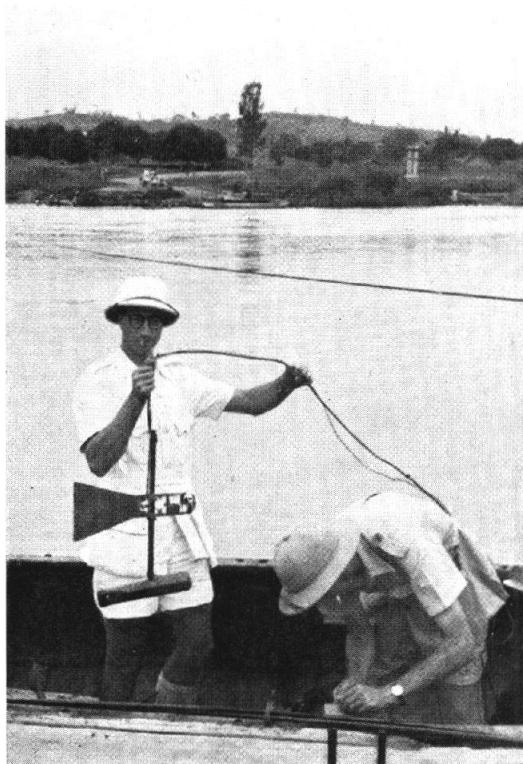
PHOTO 10. — Jaugeage de la Lukuga.  
Mesure des vitesses de courant par moulinet Salmoiraghi.  
9 septembre 1947.

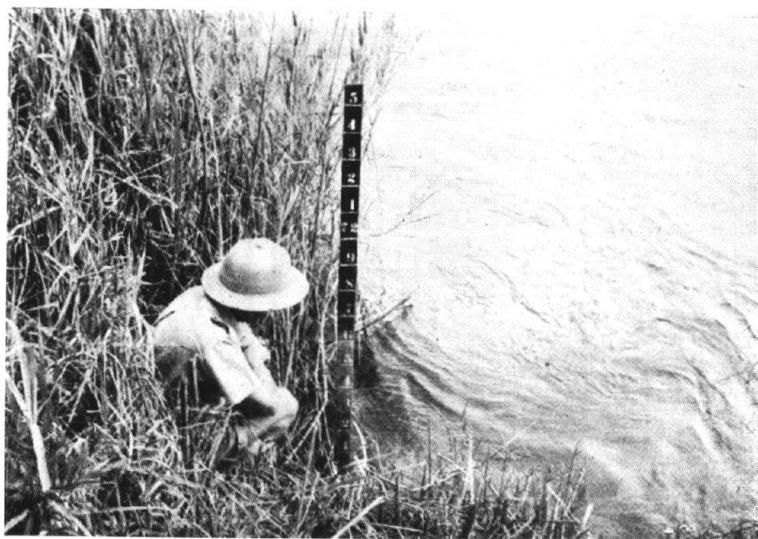
PHOTO 11. — Rivière Lukuga.  
L'échelle d'étiage du km 701,4. 6 septembre 1947.

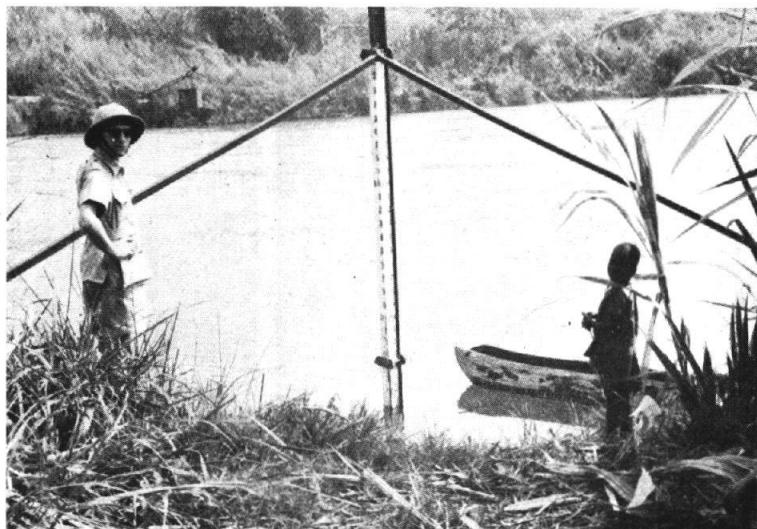
PHOTO 12. — Rivière Lukuga.  
L'échelle d'étiage du km 701. 6 septembre 1947.

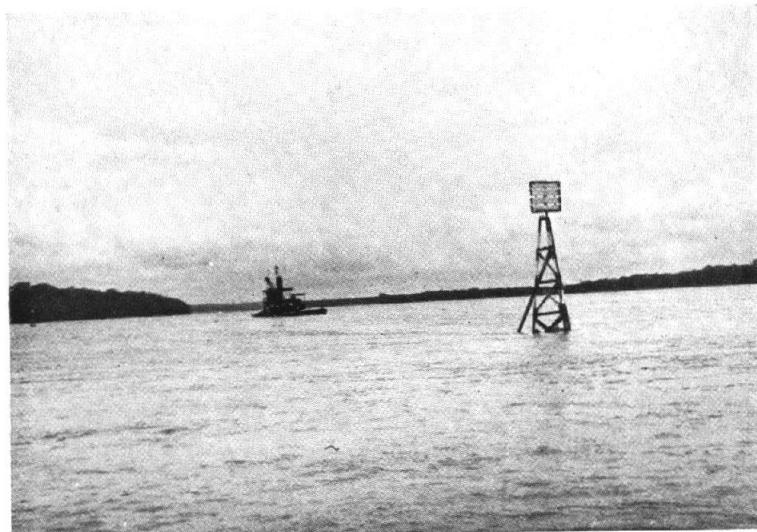
PHOTO 22. — Tubila. Le Lualaba (Bief moyen).  
Balise de la passe rocheuse au km 139. 28 septembre 1947.

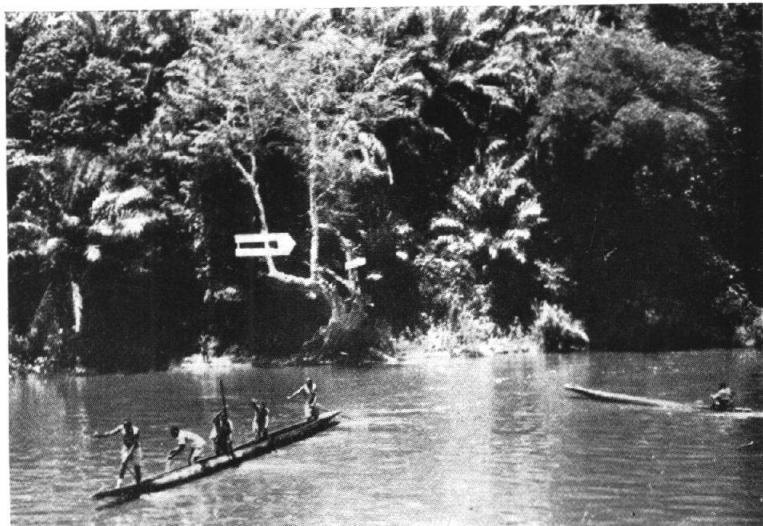
PHOTO 23. — Le Lualaba (Bief moyen).  
Un signal de balisage (km 102). 29 septembre 1947.

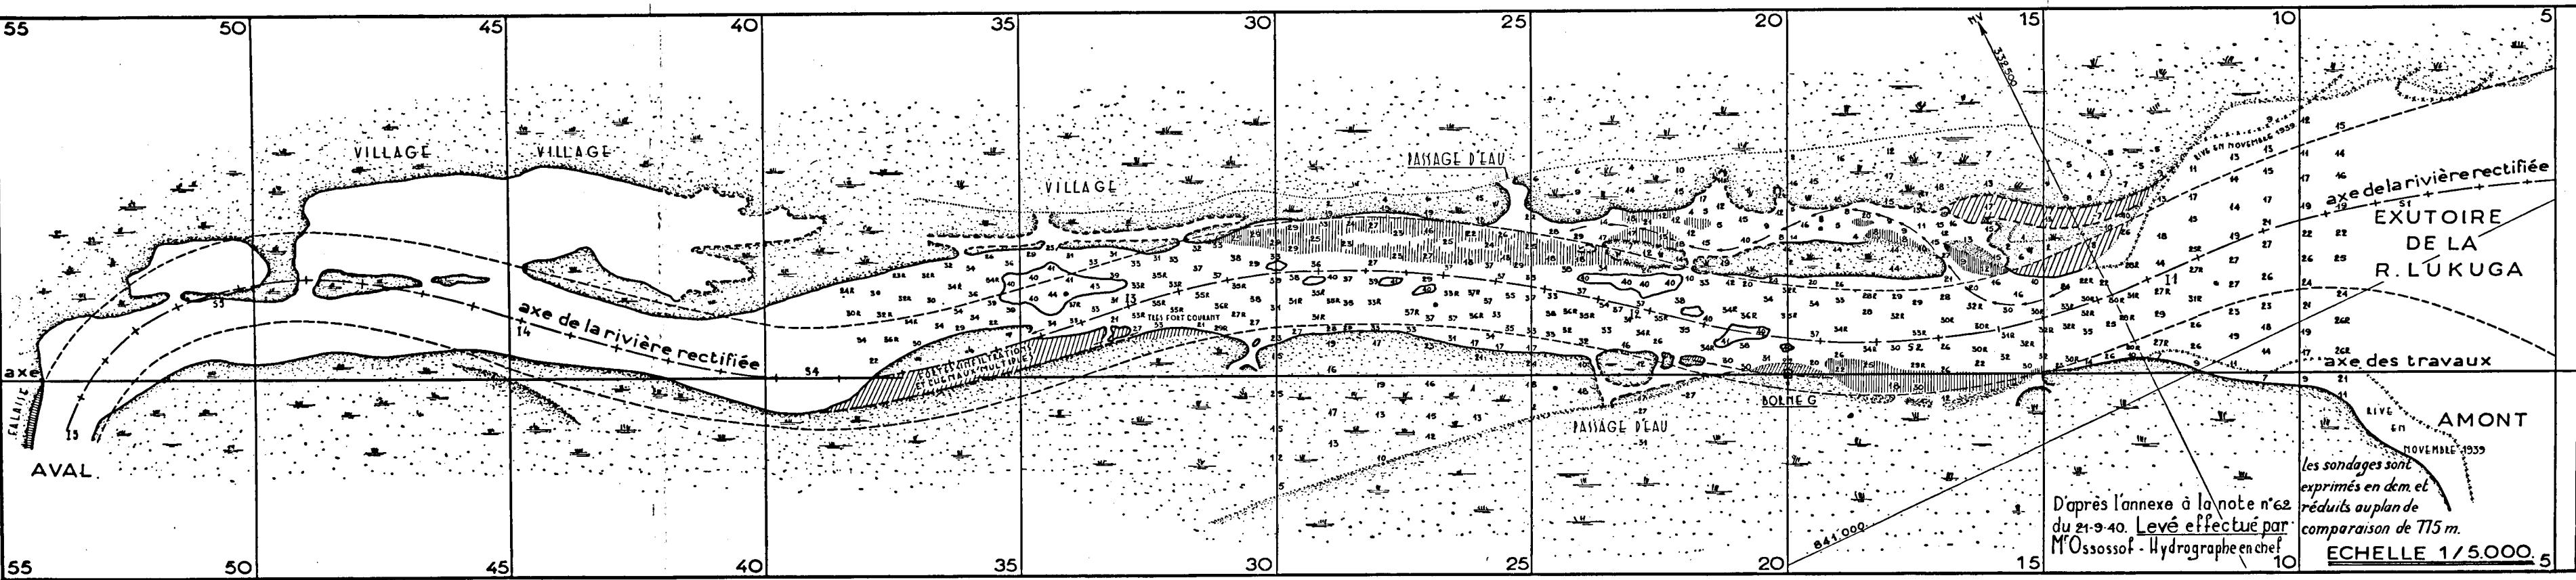
PLANCHE I

Situation de l'exutoire de la Lukuga en septembre 1940.

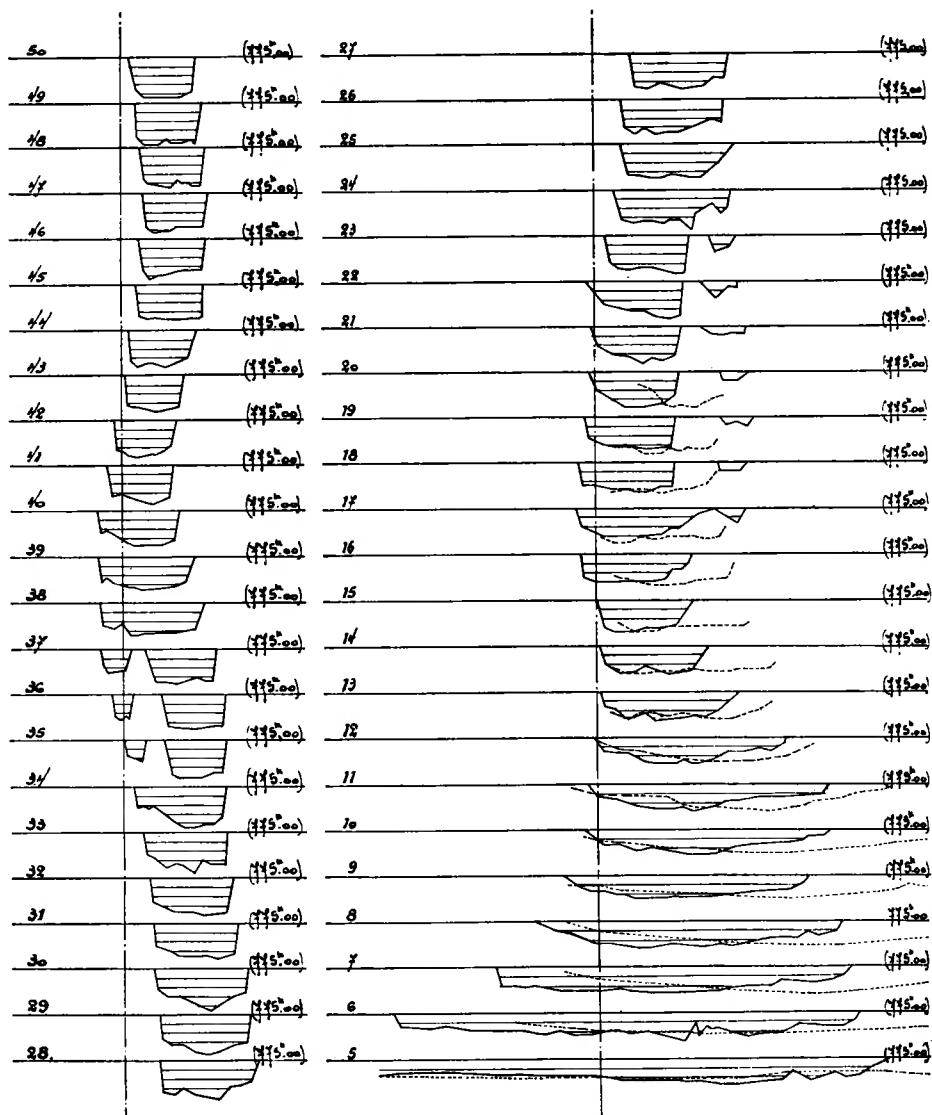
PLANCHE III

Variations des profils en travers de l'exutoire de la Lukuga  
de juin 1937 à février 1941, depuis la traverse 5 jusqu'à la traverse 50  
(voir Planche I).
